## PROJEKT WYKONAWCZY - EGZ. NR 2

NAPRAWA USZKODZONEJ BALUSTRADY W WYNIKU KOLIZJI DROGOWEJ  
Z DN. 09.08.2014 NA MOŚCIE PRZEZ RZEKĘ NAREW KM 0+778 W CIĄGU  
UL. SIKORSKIEGO W ŁOMŻY

Nazwa i adres obiektu  
budowlanego: **MOST PRZEZ RZEKĘ NAREW KM 0+778 W CIĄGU  
UL. SIKORSKIEGO W ŁOMŻY**

Warszawa, wrzesień 2014 rok

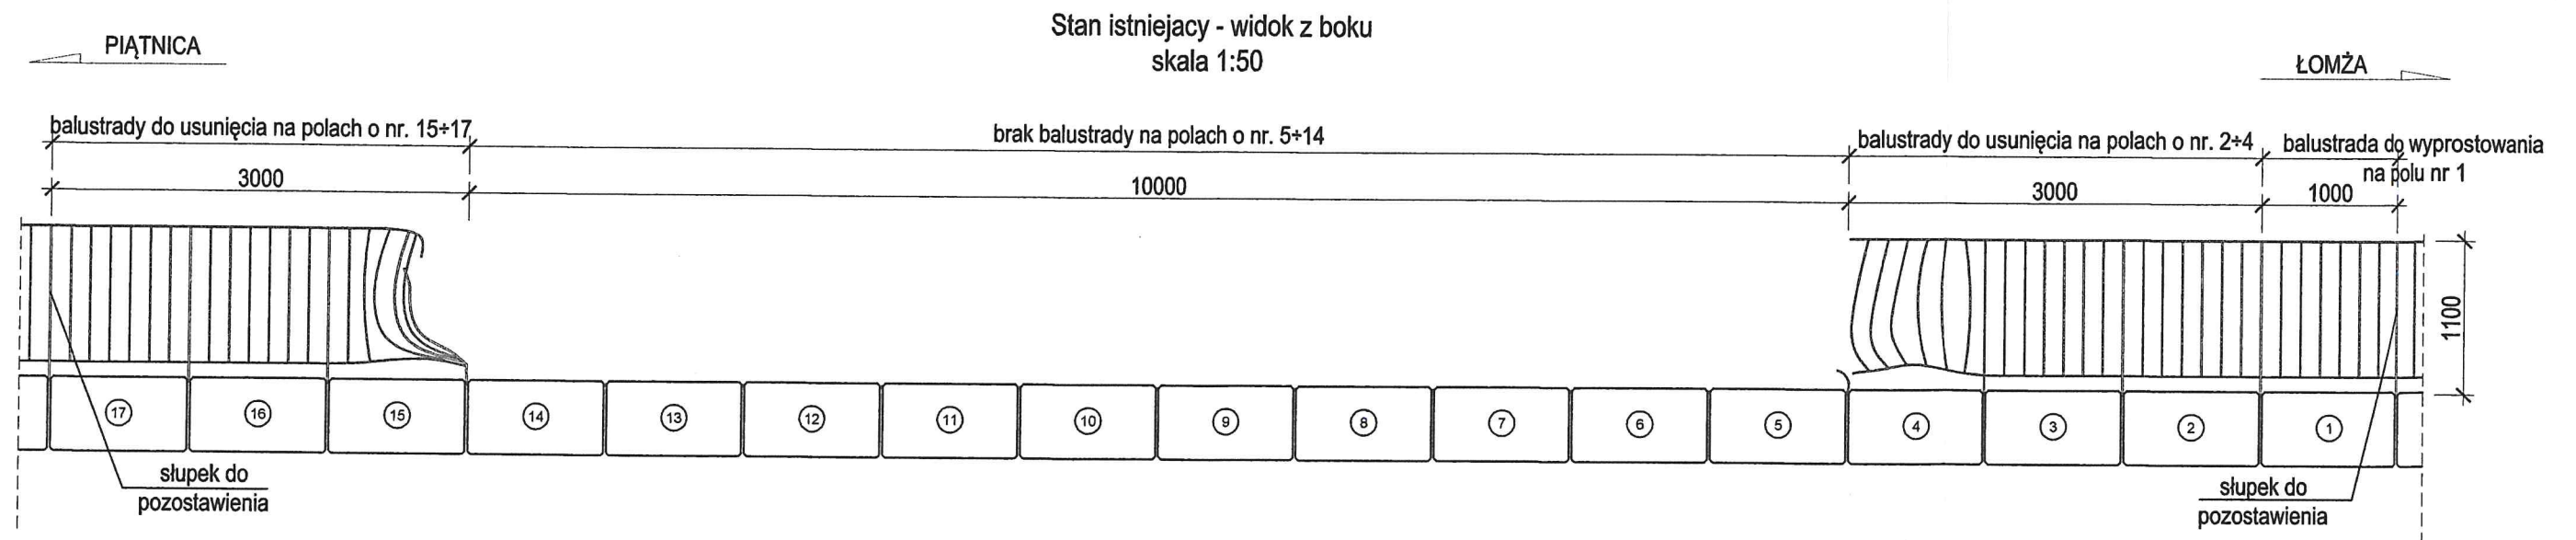
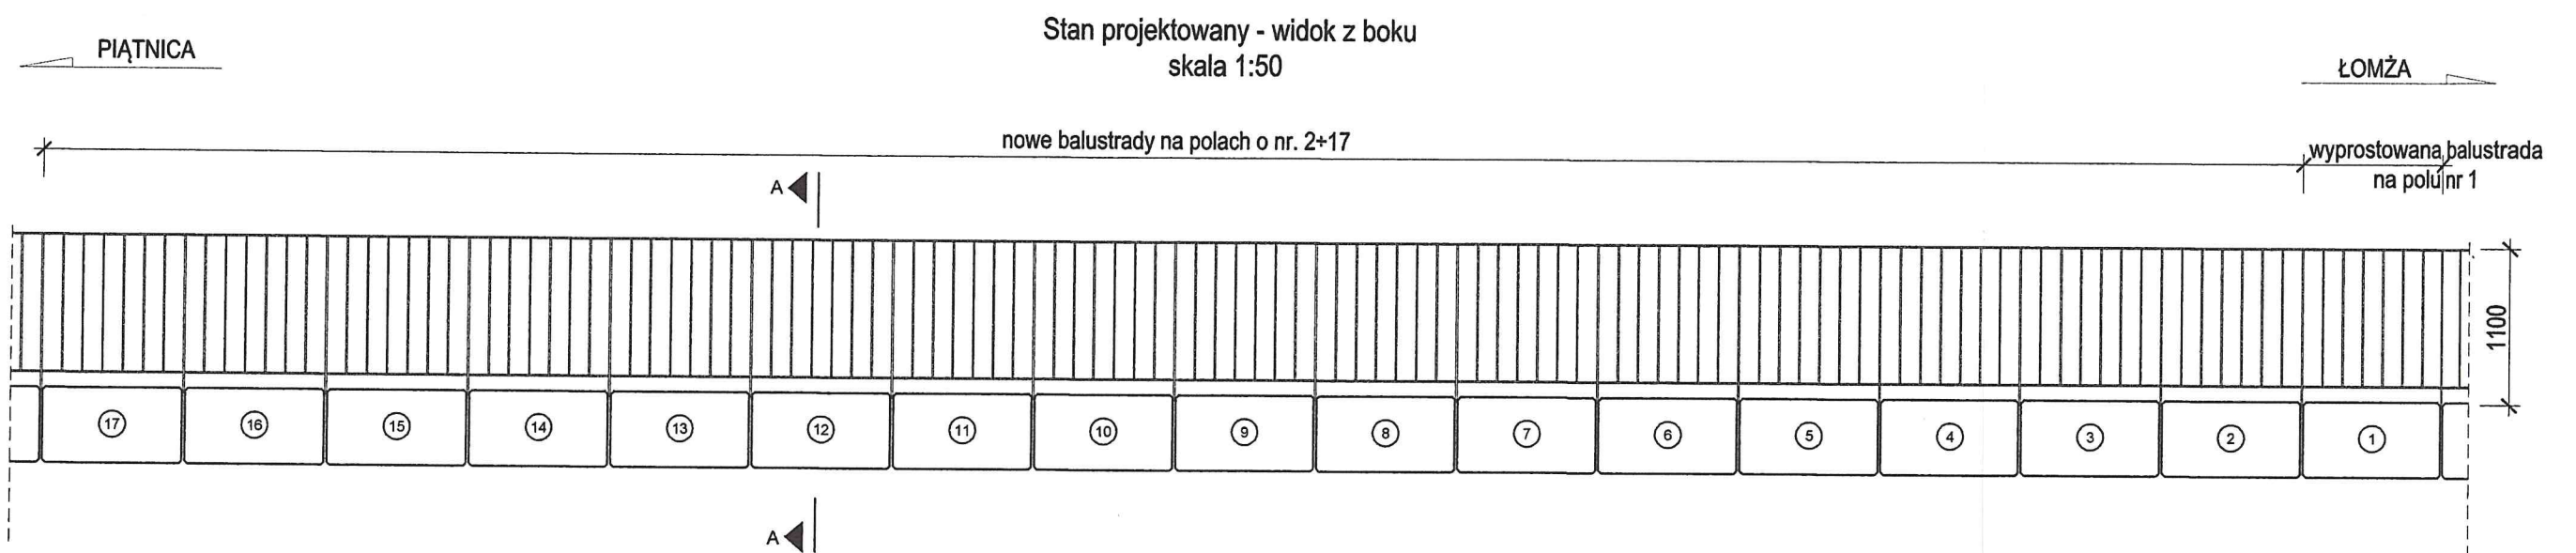
W wyniku kolizji drogowej z dn. 09.08.2014 na kapie chodnikowej północnej 1 przęsła od strony Łomży zostały uszkodzone balustrady na długości kilkunastu metrów.

- wycięte balustrady na długości ~ 10m, które zostały całkowicie zniszczone podczas kolizji;
- zdeformowane części szczeblinek, pochwyty i przeciągu na kilku metrach balustrad przed i za miejscem kolizji,
- uszkodzone górne krawędzie betonowych desek gzymsowych na dł. ~ 17m;
- uszkodzone/powyrywane blachy marek kotwiących balustrady do kapy chodnikowej wraz z uszkodzonym betonem na kapie w ich obrębie.

Zgodnie z dokumentacją rysunkową (rys 2) należy wyciąć balustrady na polach od nr 2 do nr 4 oraz na polach od nr 15 do nr 17. Słupki na początku pola nr 1 i na końcu pola nr 17 należy pozostawić. Na polu nr 1 balustradę należy wyprostować.
