## PROJEKT WYKONAWCZY - EGZ. NR 2

NAPRAWA USZKODZONEJ BALUSTRADY W WYNIKU KOLIZJI DROGOWEJ  
Z DN. 09.08.2014 NA MOŚCIE PRZEZ RZEKĘ NAREW KM 0+778 W CIĄGU  
UL. SIKORSKIEGO W ŁOMŻY

Nazwa i adres obiektu  
budowlanego: **MOST PRZEZ RZEKĘ NAREW KM 0+778 W CIĄGU  
UL. SIKORSKIEGO W ŁOMŻY**

Warszawa, wrzesień 2014 rok

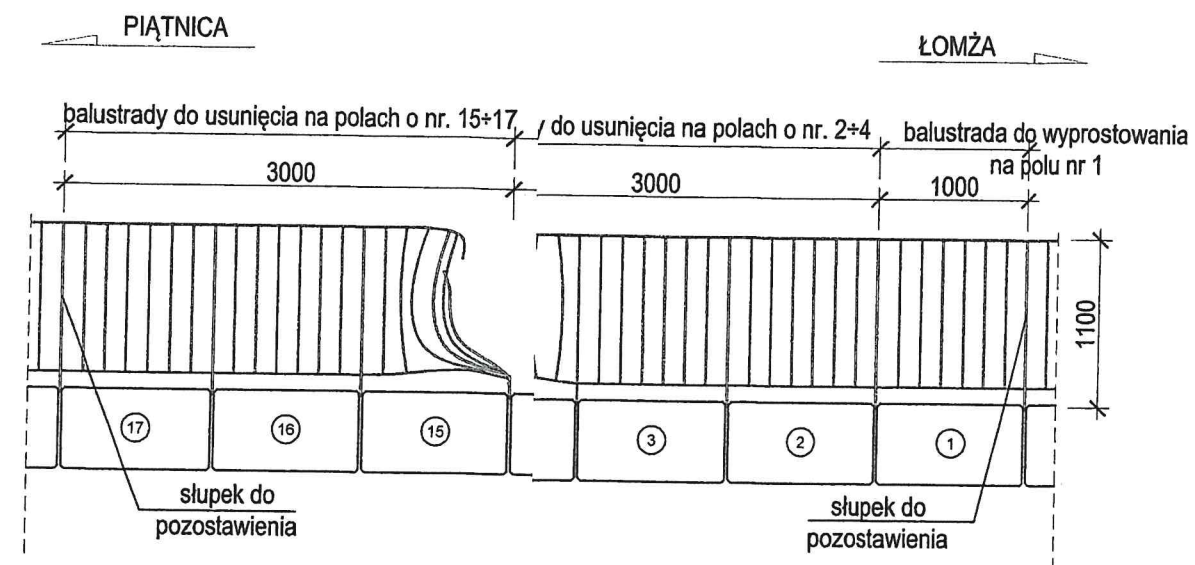
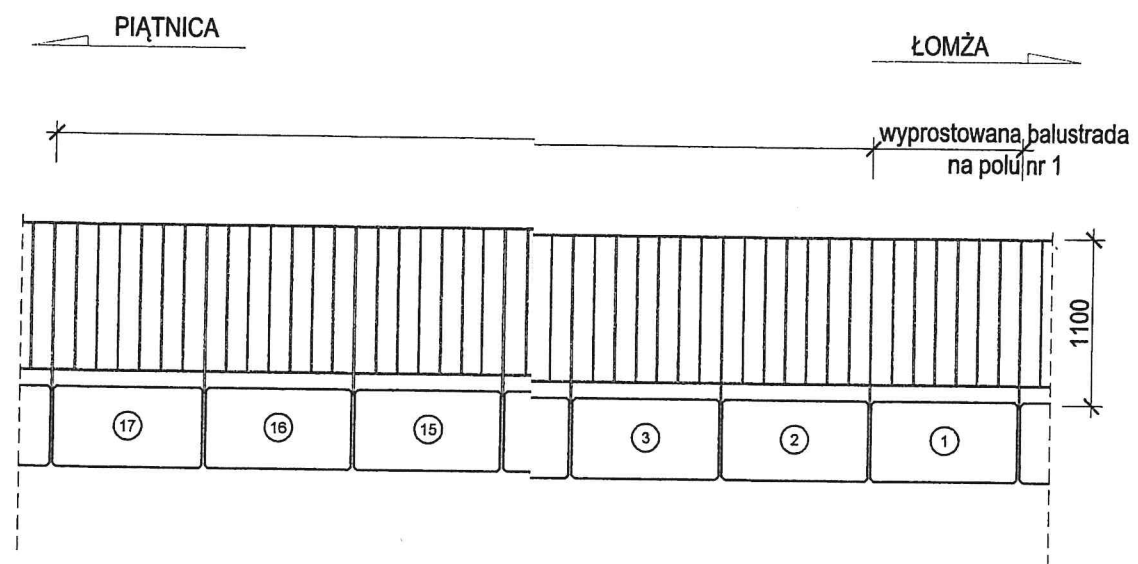
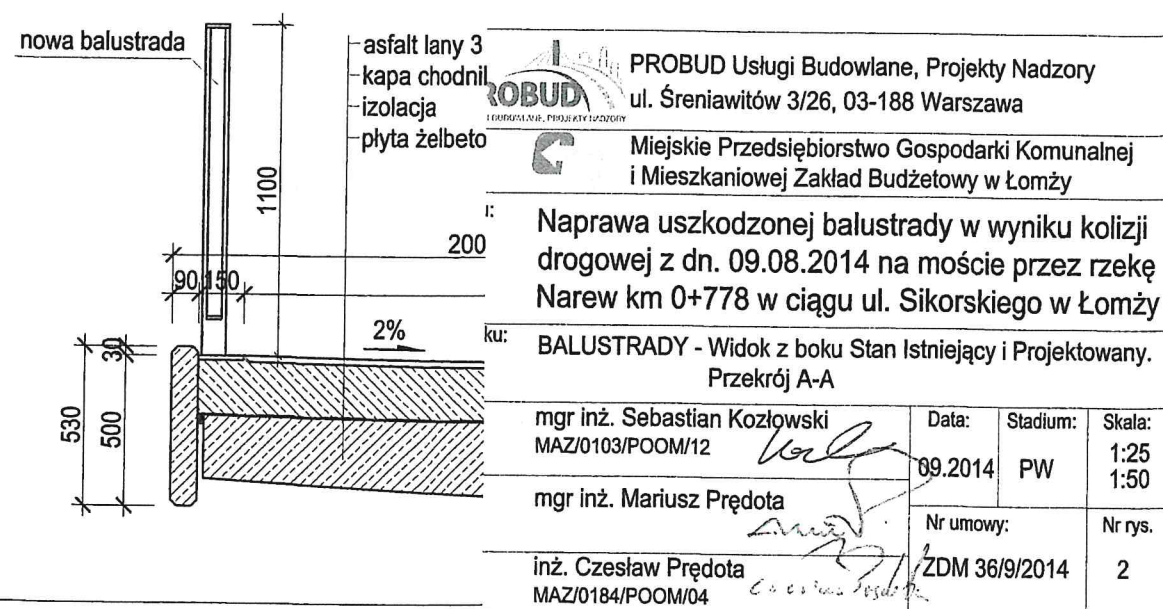
Rys. 2 – BALUSTRADY - Widok z boku Stan Istniejący i Projektowany. Przekrój A-A

W wyniku kolizji drogowej z dn. 09.08.2014 na kapie chodnikowej północnej 1 przęsła od strony Łomży zostały uszkodzone balustrady na długości kilkunastu metrów.

- wycięte balustrady na długości ~ 10m, które zostały całkowicie zniszczone podczas kolizji;
- zdeformowane części szczeblinek, pochwyty i przeciągu na kilku metrach balustrad przed i za miejscem kolizji,
- uszkodzone górne krawędzie betonowych desek gzymsowych na dł. ~ 17m;
- uszkodzone/powyrywane blachy marek kotwiących balustrady do kapy chodnikowej wraz z uszkodzonym betonem na kapie w ich obrębie.

Zgodnie z dokumentacją rysunkową (rys 2) należy wyciąć balustrady na polach od nr 2 do nr 4 oraz na polach od nr 15 do nr 17. Słupki na początku pola nr 1 i na końcu pola nr 17 należy pozostawić. Na polu nr 1 balustradę należy wyprostować.
